ANEXO V
PANEL FOTOGRAFICO

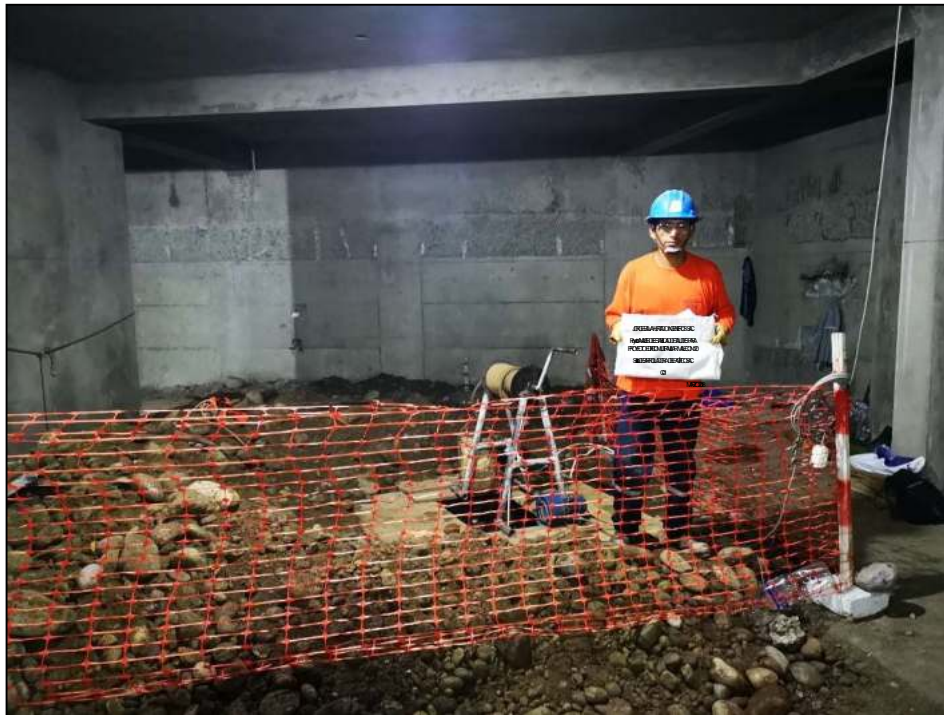
Foto N° 02: Vista de la ubicación de la Calicata C-01, donde se observa el material extraído durante la excavación.

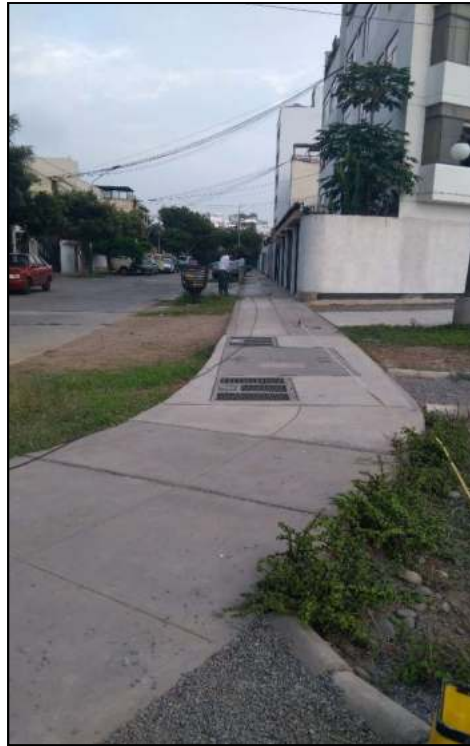
Foto N° 03: Investigación geofísica mediante el Método de Análisis Multicanal de Ondas de Superficie (MASW), donde se observa el tendido de la línea M1D-1, que tuvo una longitud de 66.0 m.

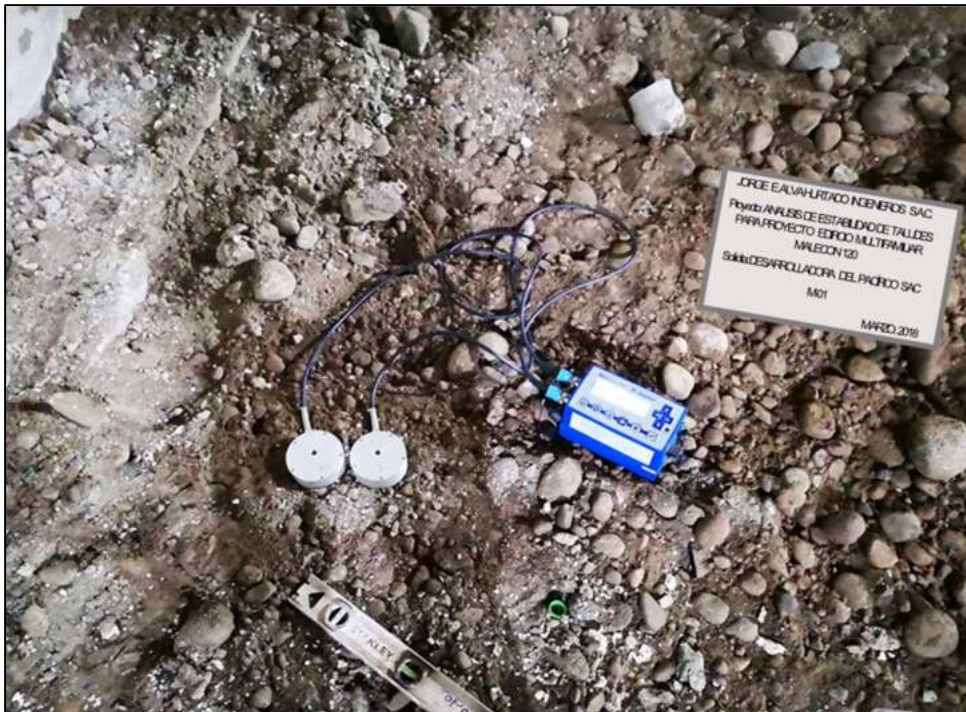
Foto N° 06: Investigación geofísica mediante medición de microtremores o vibraciones ambientales. Vista del punto M-01.

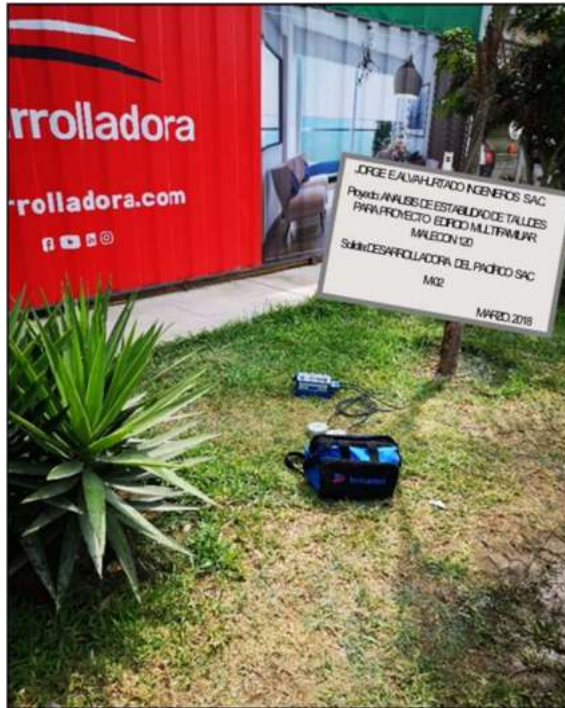
Foto N° 07: Investigación geofísica mediante medición de microtremores o vibraciones ambientales. Vista del punto M-02.

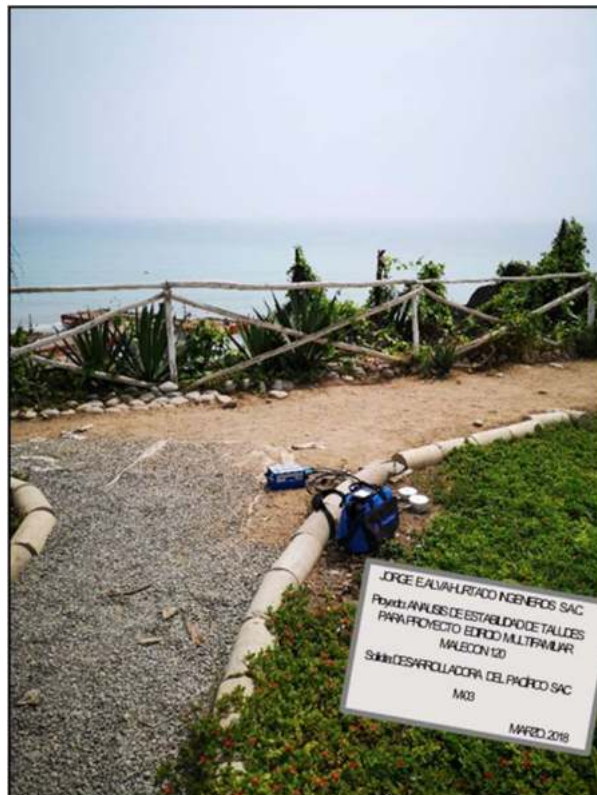
Foto N° 08: Investigación geofísica mediante medición de microtremores o vibraciones ambientales. Vista del punto M-03.
