**ANEXO IV**  
**ANÁLISIS DE ESTABILIDAD DE TALUDES**

PROYECTO: **ANÁLISIS DE ESTABILIDAD DE TALUDES Y LEVANTAMIENTO TOPOGRÁFICO PARA EL PROYECTO "EDIFICIO MULTIFAMILIAR MALECÓN 120"**

UBICACIÓN: Calle 3 N° 104 – 120, URB. SALAVERRY, DISTRITO DE MAGDALENA DEL MAR, PROV. Y DEP. DE LIMA

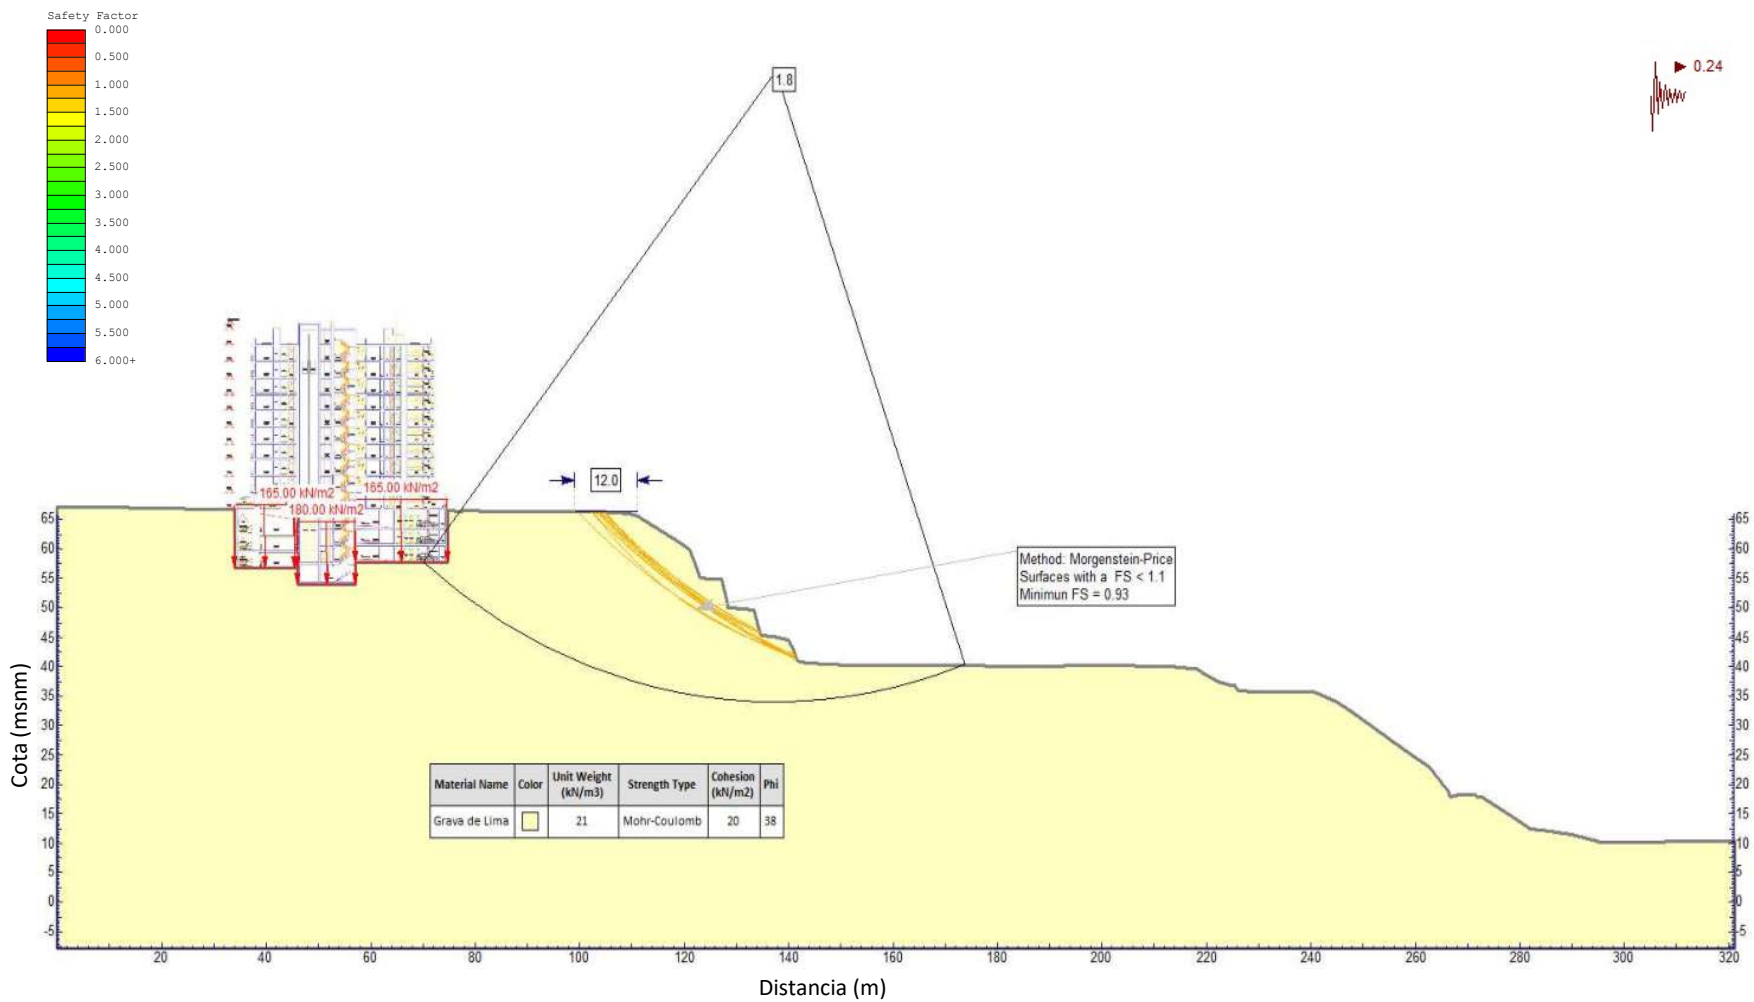
SECCIÓN: SECCIÓN B-B – ANÁLISIS PSEUDOESTÁTICO

NOTA: Las superficies de falla en el talud presentan un FS < 1.10 (Riesgo Alto)

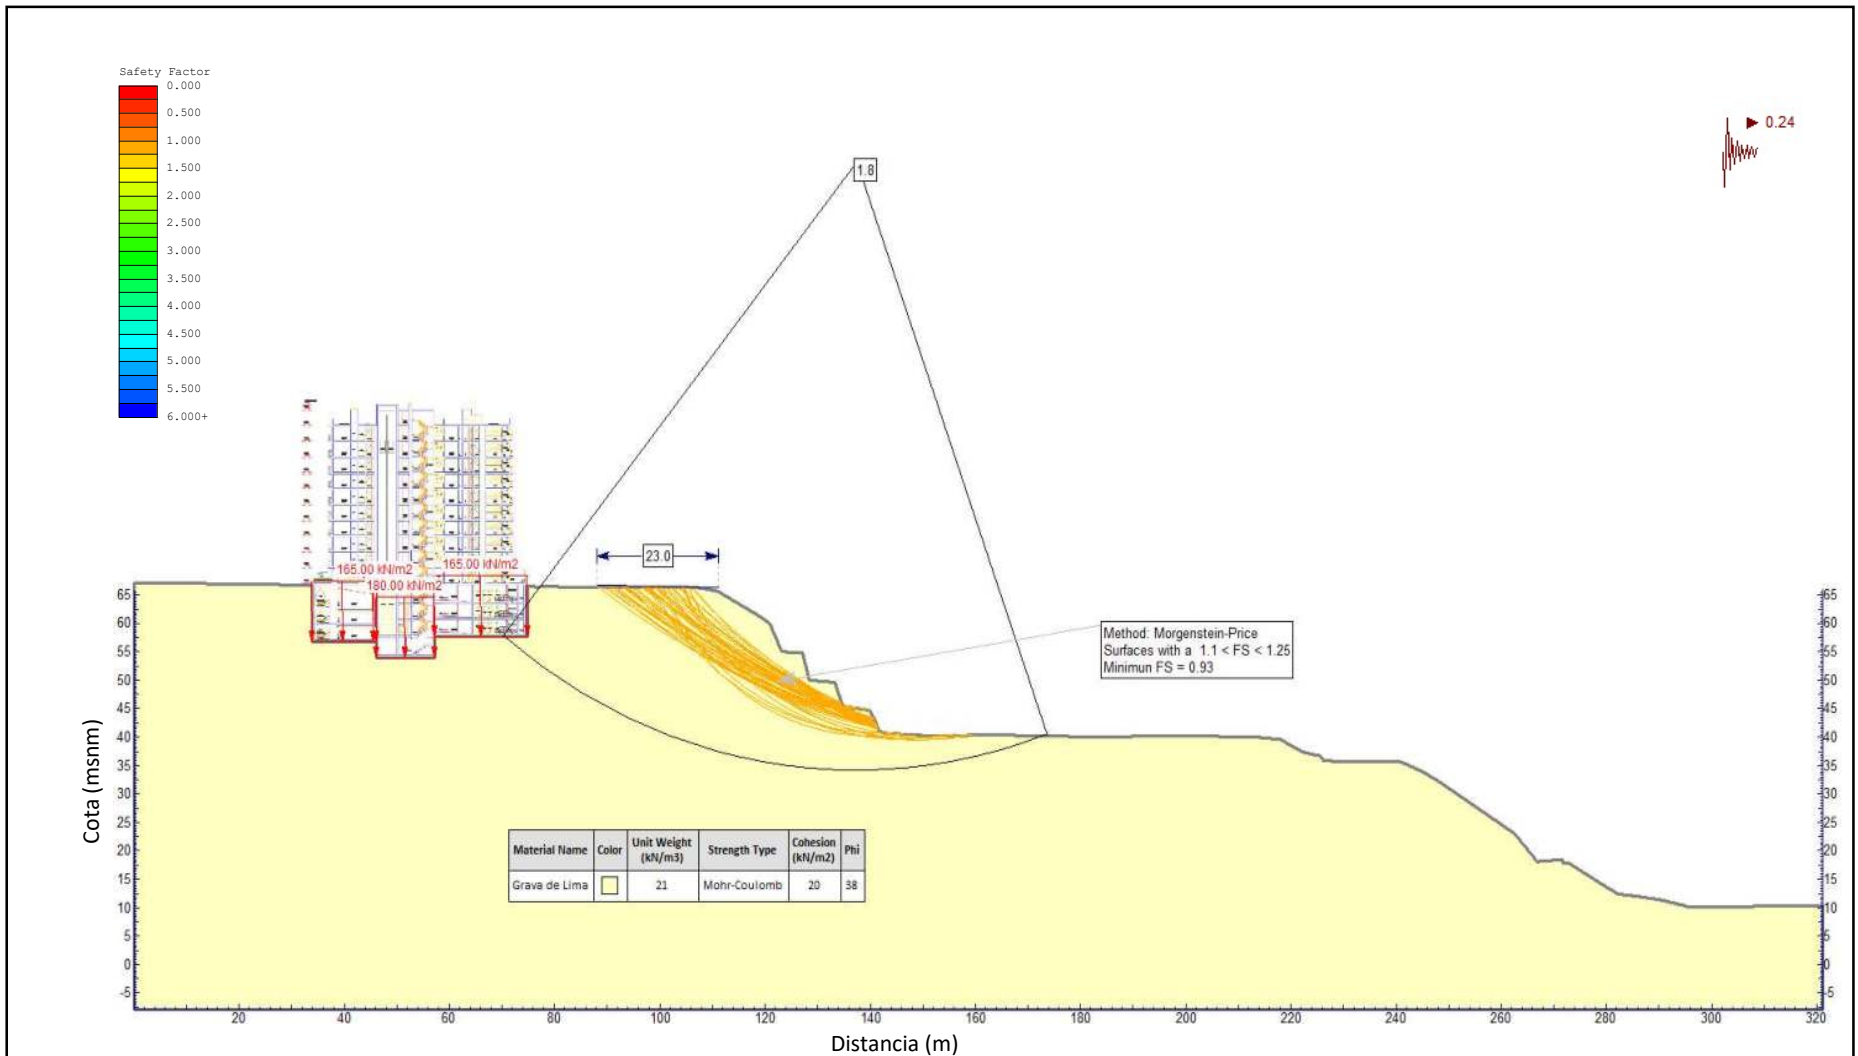
NOTA: Las superficies de falla en el talud presentan un  $1.10 < FS < 1.25$  (Riesgo Medio)
